# Vedlikeholdsplan

Tilstandsvurdering med overordnet vedlikeholdsplan

| Kunde: | Helgerud Terrasse Borettslag |
| Dokumentdato: | 30.06.2022 |

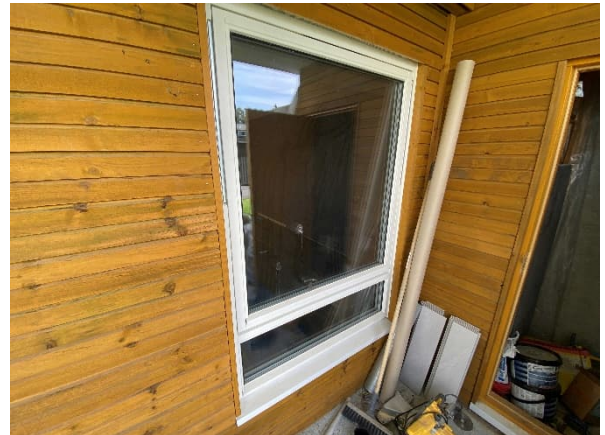
Nye skyvedørsfelt i blokker

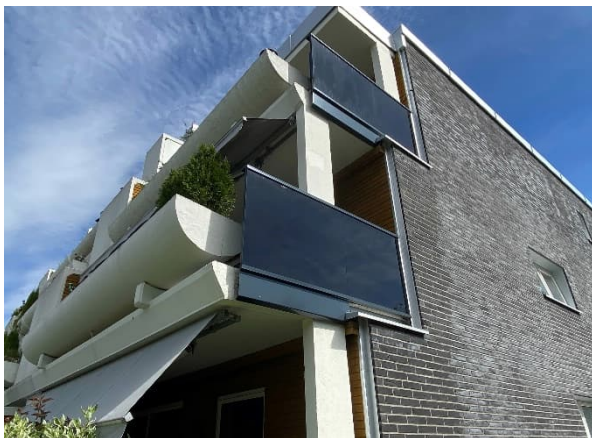
Renoverte balkonger med glass i gavlvegger

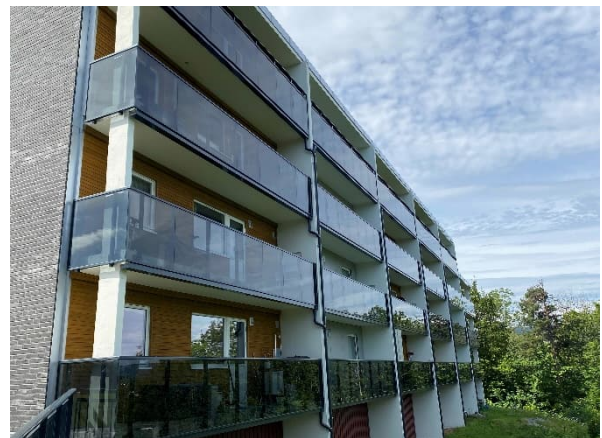
Glass fronter på bakside

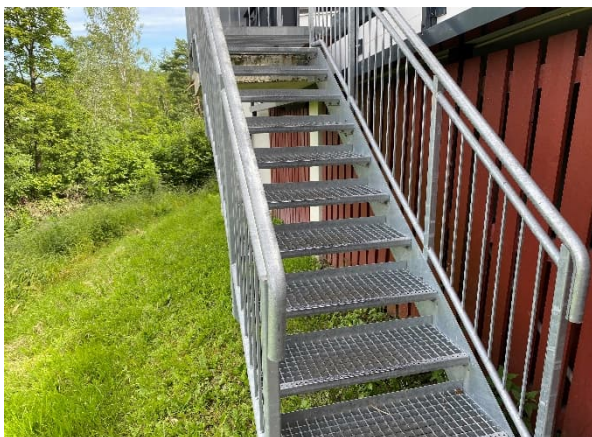
Utvendig trapp med galvaniserte gittertrinn

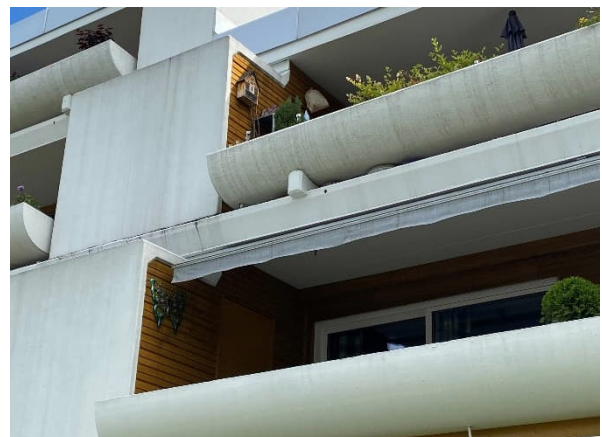
Balkong fremside

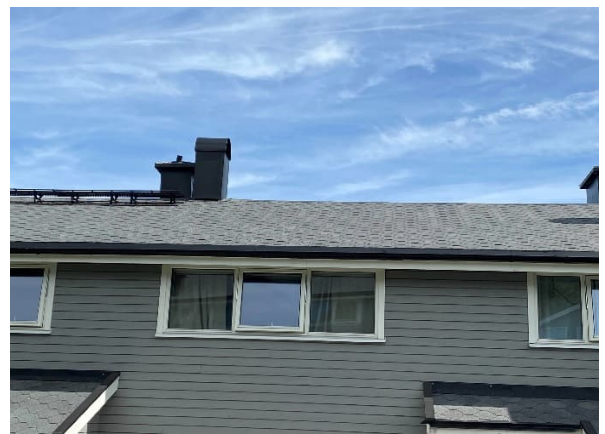
Shingel på småhus

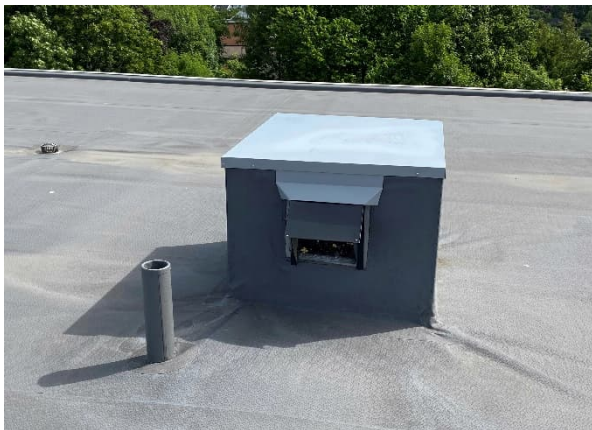
Ventilasjonsluker

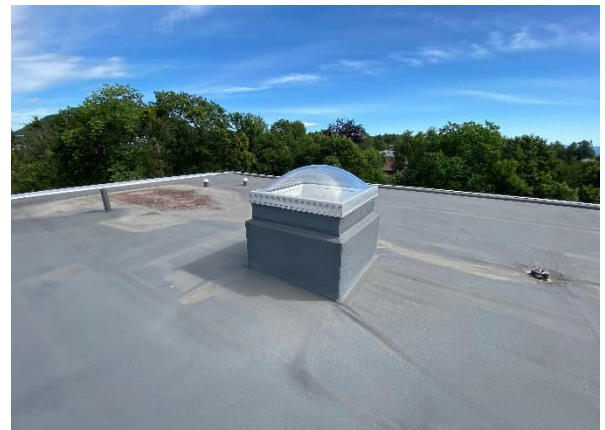
Overlys/røykluker

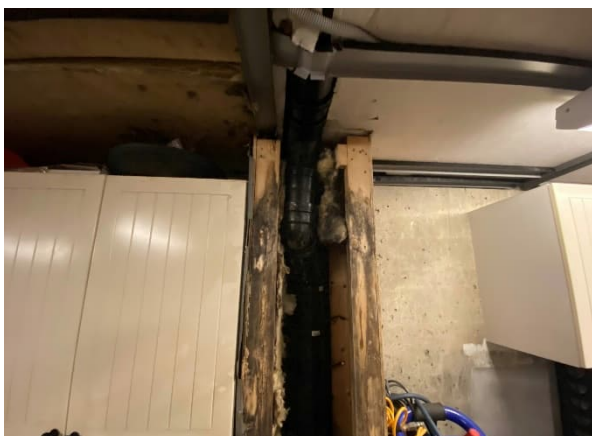
Nylagt avløpsrør etter skade

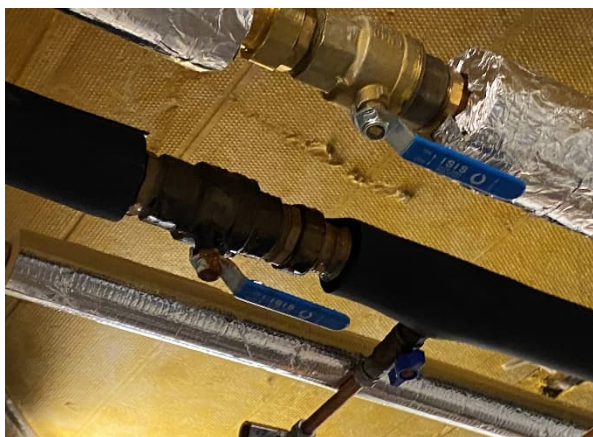
Nyere stoppekraner

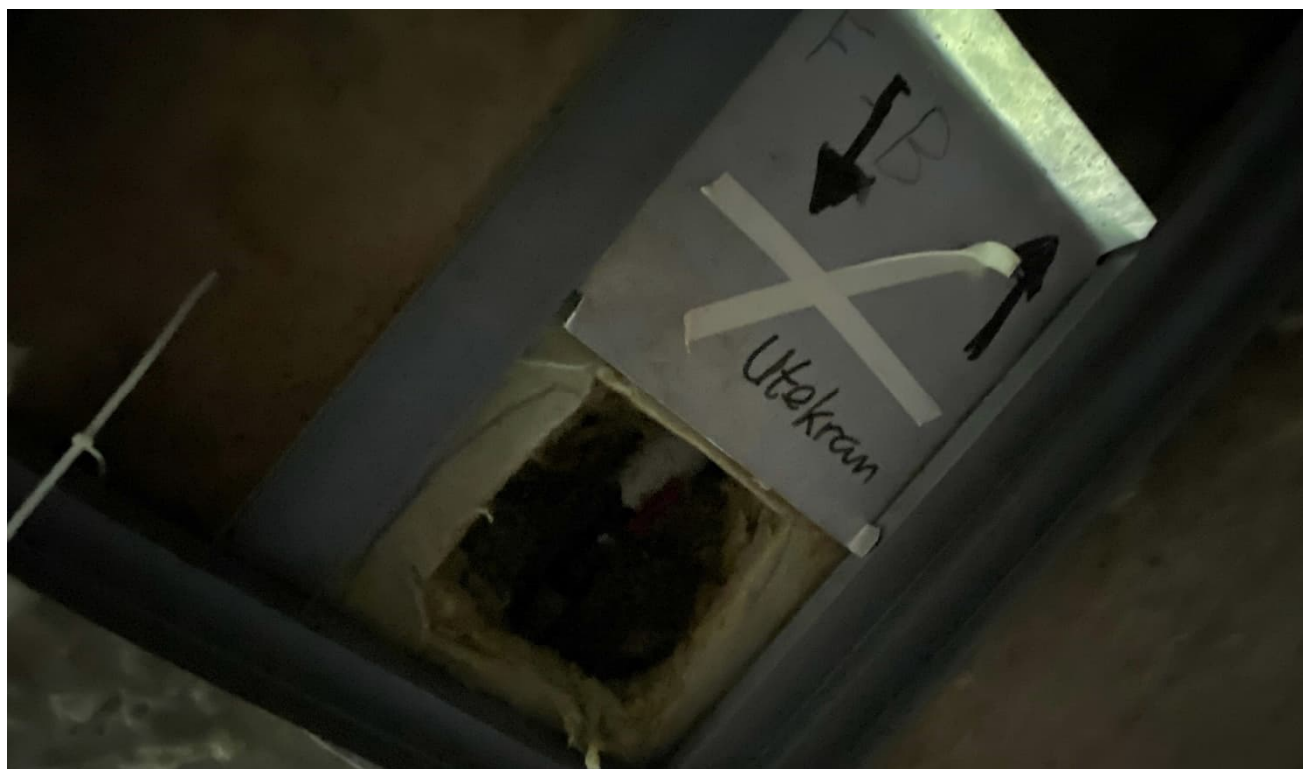
Utvendige stoppekraner i garasje er merket

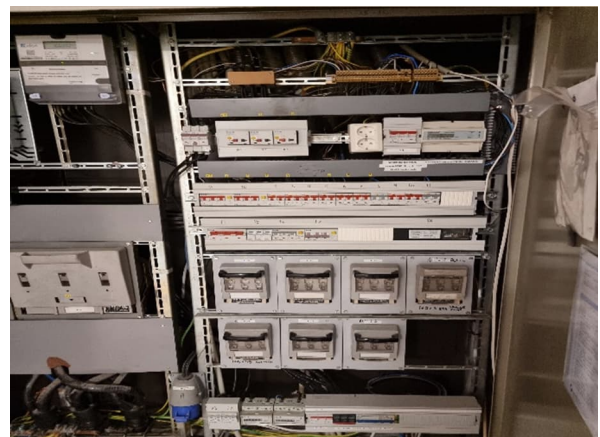
Nyere inntakskabel, og i blokker er hovedtavler blitt oppgradert til automater i 2022. Oppgraderingen øker sikkerhetsnivået, og senker vedlikeholdskostnader i årene fremover. Rekkehusenes elektriske anlegg ligger inne i den enkelte boenhet. Tilsyn og vedlikehold av dette tilfaller den enkelte andelseier. Det kan likevel være hensiktsmessig å gjøre enkelte tiltak i fellesskap eller hente inn felles tilbud til andelseierne. Et høyt sikkerhetsnivå i det elektriske anlegget gagnar alle. Lovpålagt el-kontroll anbefales utført.

Hovedtavle med automater

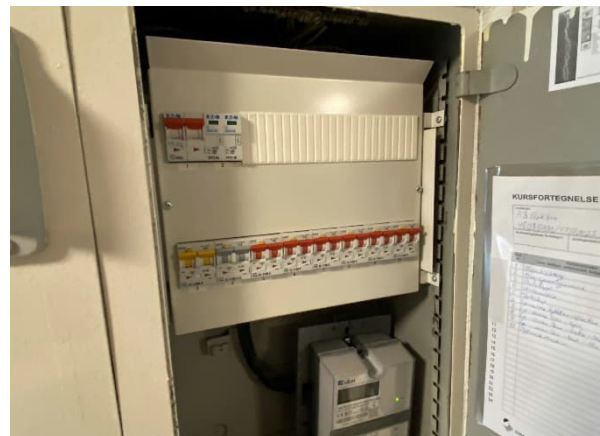
Leilighetsfordeling med automater

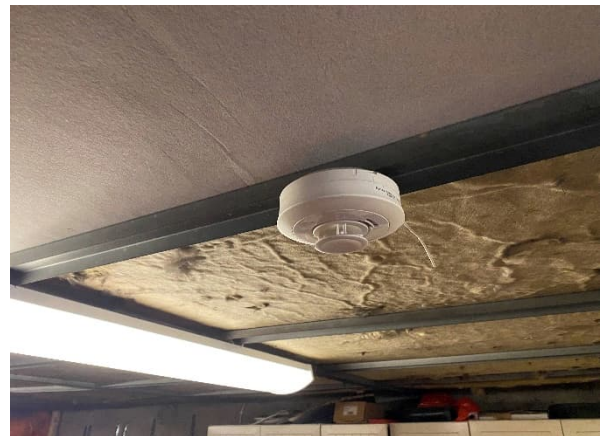
Fellesarealer har sentralisert varslingsanlegg, som ikke er tilkoblet sentral. Alle boliger har interne batteridrevne meldere. For øket sikkerhet og raskere evakuering, anbefales det å montere et trådbundet brannvarslingsanlegg i leiligheter. Det er opplyst om at det ble montert nødlys i 2022.

Brannmelder i garasje

| Prosjekttype | Beskrivelse av tiltak | Estimat |
|---|---|---|
| Brannvarsling | For å oppgradere personsikkerheten, samt redusere risikoen for brannskade på bygninger bør brannsikkerheten oppgraderes med et adresserbart trådbundet brannvarslingsanlegg. Det anbefales at det velges sentral med programmerbar bygårdsfunksjon og lokale avstillingsbrytere i boenheter for å avstille eventuelle feilalarmer lokalt før de varsler øvrige boenheter. | 1 150 000,- |

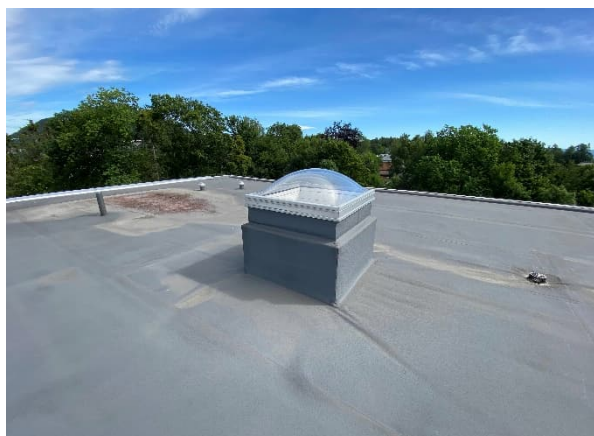
I alle oppganger i blokker er det montert overlyskupler av PVC, med automatisert åpne-/lukkemekanisme. Styringspanel er plassert i 1. etasje ved siden av inngangspartiene. Ingen kjente påkostninger.

Røykventilasjon
