# Vedlikeholdsplan

Tilstandsvurdering med overordnet vedlikeholdsplan

| Kunde: | Helgerud Terrasse Borettslag |
| Dokumentdato: | 30.06.2022 |

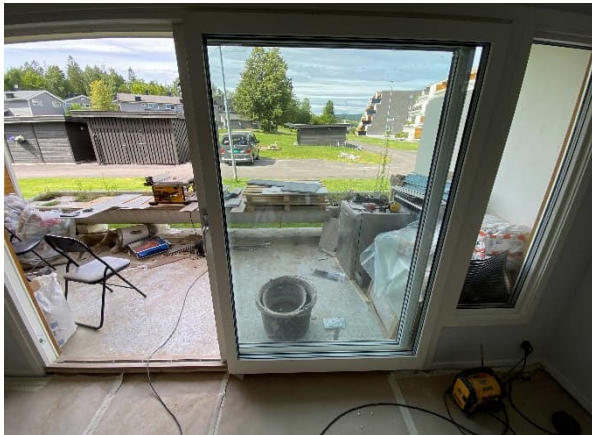
Nye skyvedørsfelt i blokker

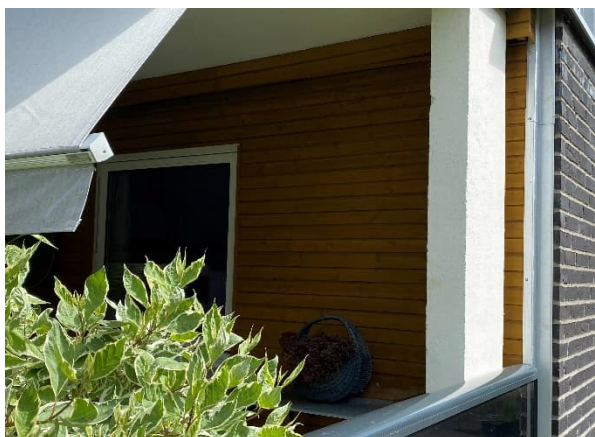
Royal impregnert kledning på balkonger

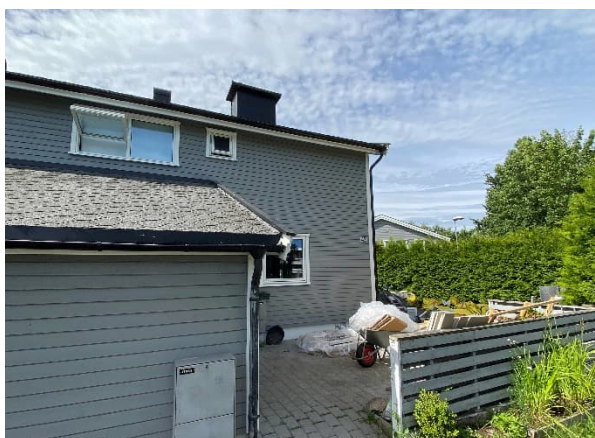
Ny kledning småhus

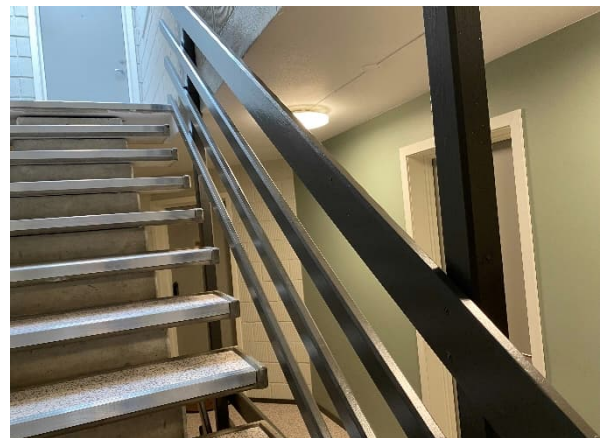
Rekkverk på to sider

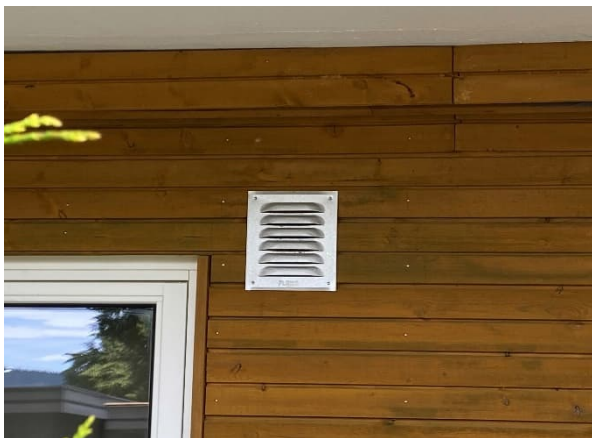
Mekanisk ventilasjon, med tilluft ventiler i vinduer og yttervegger. Mekaniske avtrekk på kjøkken og bad (tak på blokker) Ventilasjonsaggregater på tak er utskiftet for få år siden. Det er også inforemert om service og vedlikeholdoppfølging på disse. Stegning av ventiler kan gi øket forekomst av kondens og matlukt, og kan gi økede forkomster av kondesskader på f.eks vinduer. Inmasjon om dette bør være en del av årlig informasjonen til beboere, om rett bruk av bolig.

Ventil i vegg på blokk

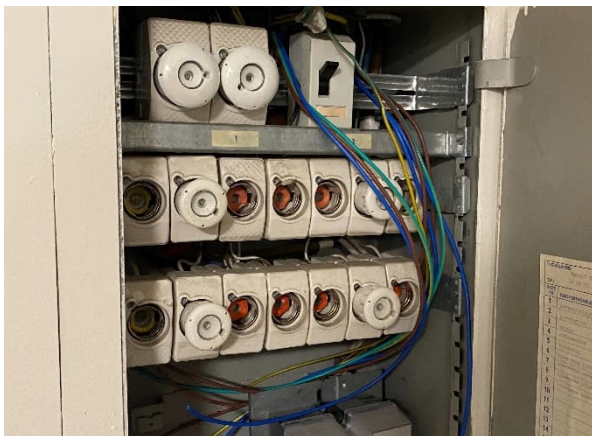
Stigeledninger er ikke befart, grunnet manglende tilgang. Underfordelinger og leilighetsfordelinger i varierende kvaliteter og alder. Alle skrusikringer i underfordelinger anbefales utskiftet, og avik som kan medføre fare må rettes (se bilde) Kapasitet på stigeledninger og underfordelinger må ses i sammenheng. Leilighetsfordeling med skrusikringer ledningskoblinger bør utbederes.

Leilighetsfordeling med skrusikringer og feilmom

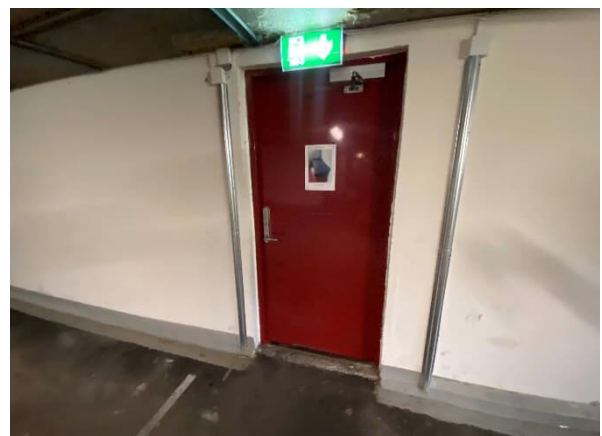
Brannceller er utstyrt med «branndører» i stål, og befarte leilighetsdører med B30 brannsertifisering.

Dører er i god stand, og kan benyttes i neste vedlikeholdsperiode.

Branndører i stål, og med dørpumper

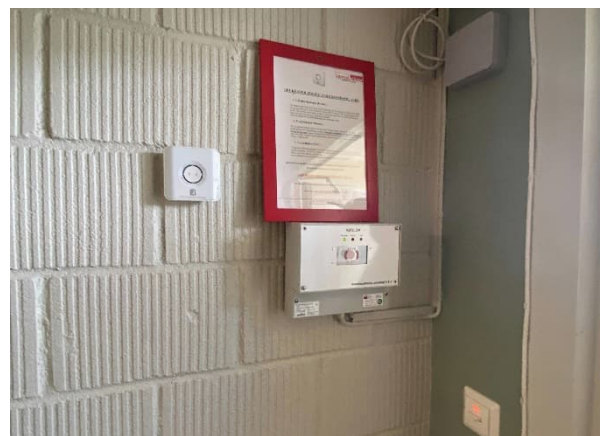
Sentral for røykventilasjon
