# Vedlikeholdsplan

Tilstandsvurdering med overordnet vedlikeholdsplan

| Kunde: | Helgerud Terrasse Borettslag |
| Dokumentdato: | 30.06.2022 |

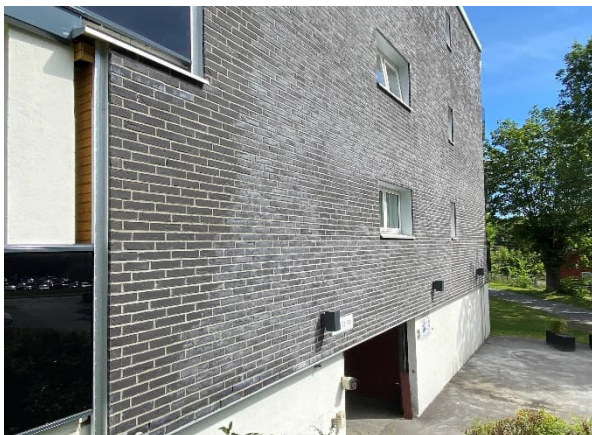
Teglstein satte gavlvegger på blokker

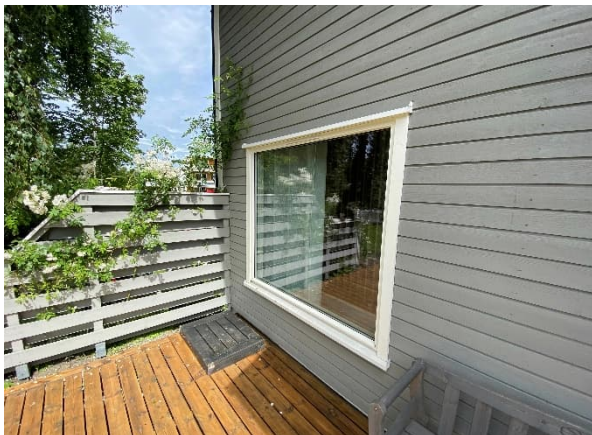
Nye vinduer i småhus

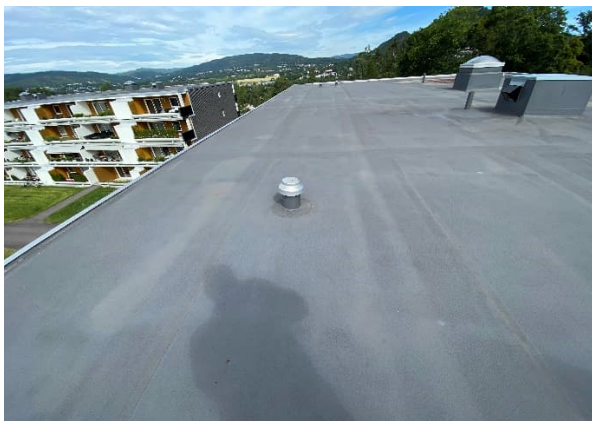
Her beskrives flate hovedtak som har sveiset folietekking med avrenning til taksluk. Takene ble omtekket i 2015 – 2016, og fremstår med normal alders og bruksslitasje. Det er ikke registrert eller meldt om tegn til lekkasjer, men det er noe utfordringer med forskjeller på gammel og ny tekking. Tak på småhus består av saltakkonstruksjon med shingel tekking. Det opplyses om at takene er omtekket i 2003. Takene er kun visuelt befart fra bakkenivå, og fremstår som vedlikeholdte uten tilgroing eller mose. Det er ikke meldt om lekkasjer gjennom utett yttertak. Ut fra gitt informasjon kan det antas at takene kan benyttes i neste vedlikeholdsperiode med normalt vedlikehold og oppfølging.

Folietekket tak- Blokker/ Steinlagt torg/tak under terreng

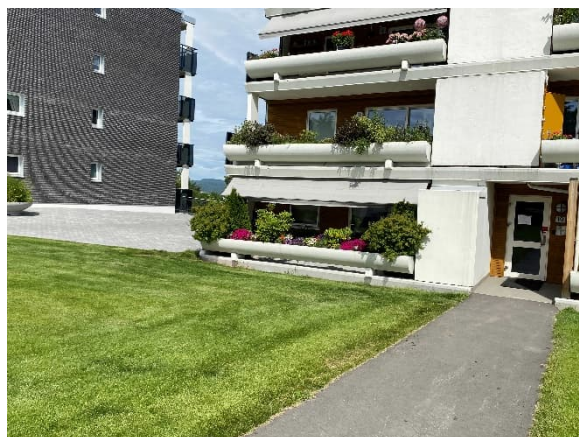
Betong balkongkasser

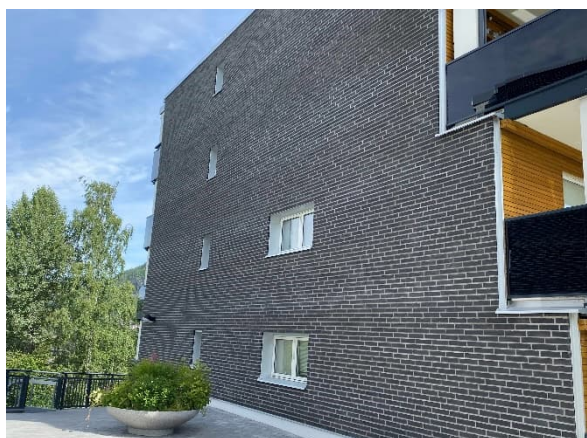
Teglsatte gavler

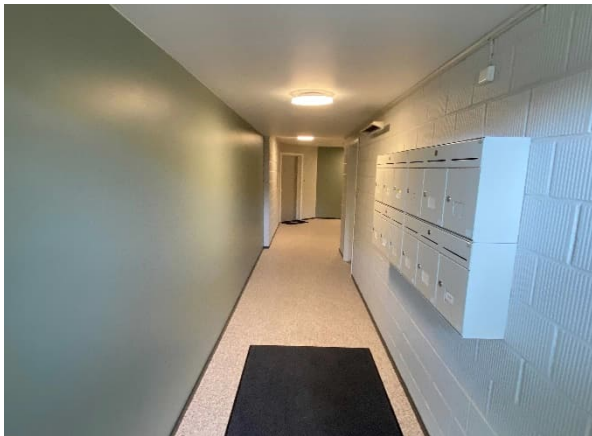
Inngangspartier med nye overflater

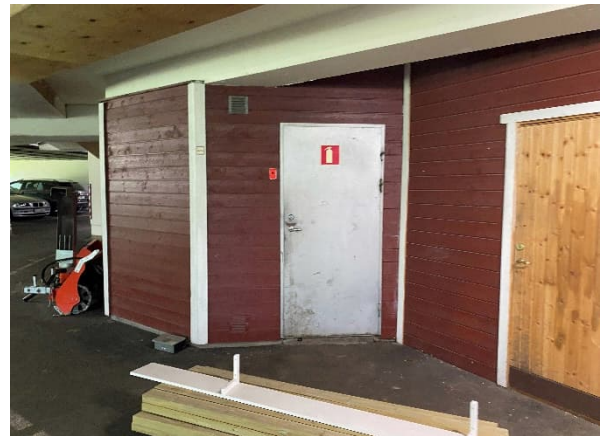
Boder og fyrrom

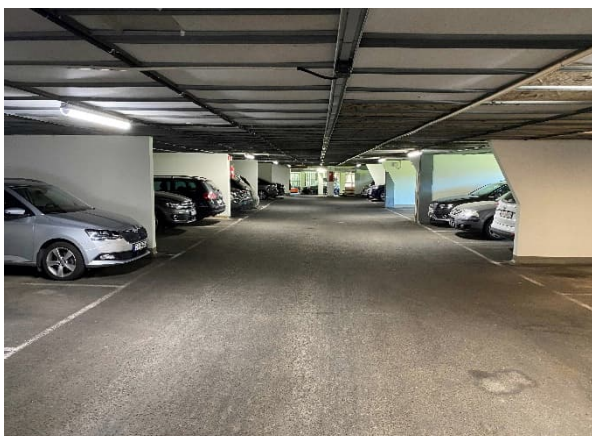
Asfaltdekker

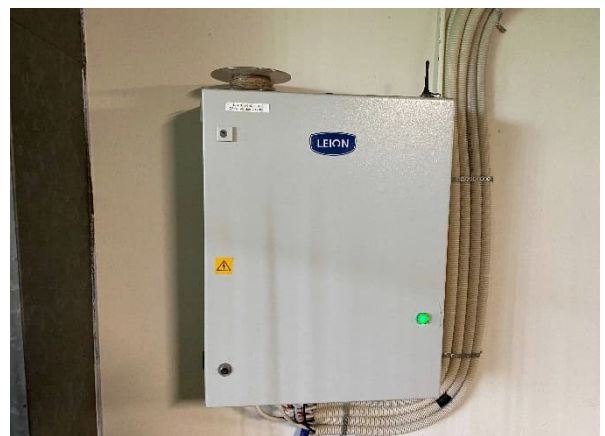
Underfordeling til katodisk beskyttelse

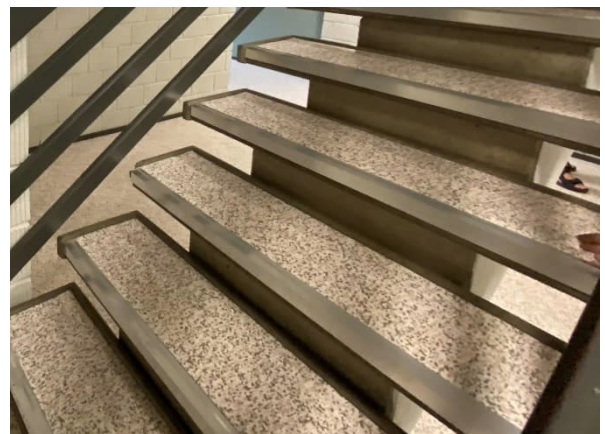
Aluminium trappeneser

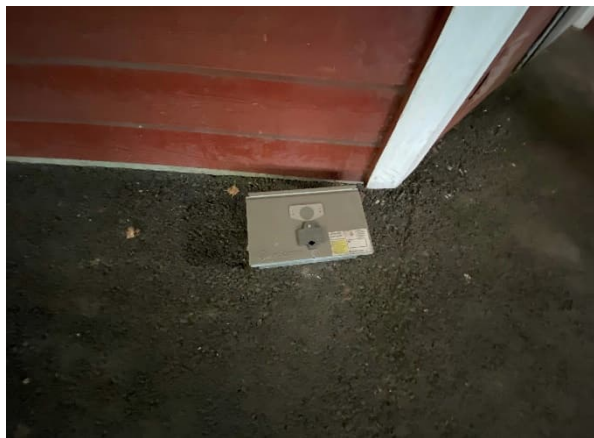
Skadedyrfeller er utsatt

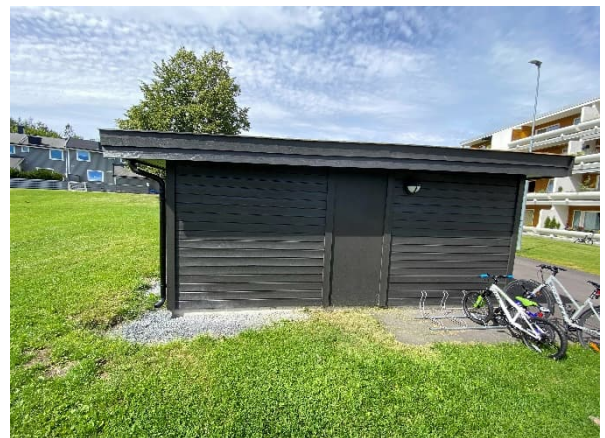
Felles utebod

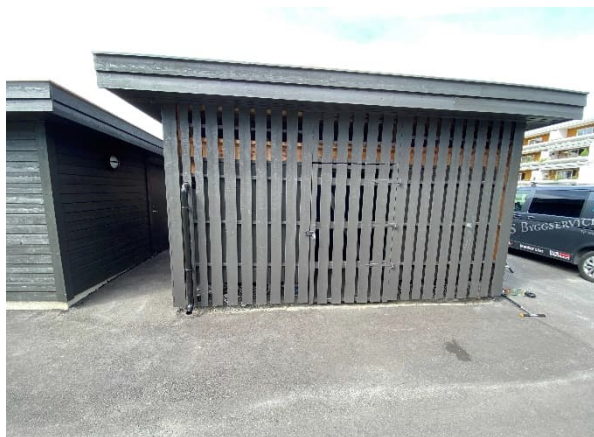
Felles sykkelparkering

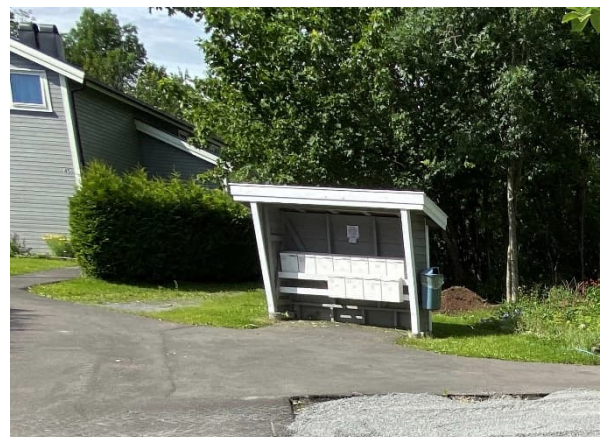
Felles postkassestativ

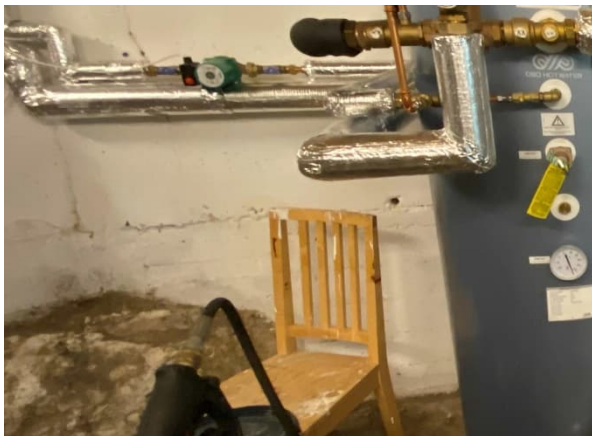
Med dette menes vann og avløpsrør fra kommunalt nett inn til bygning, og under bygning. Bunn, uttrekksledninger og vanninnlegg er fra bygningsår. Bunn og uttrekksledninger ligger skjult, og kan ikke kontrolleres uten spesialutstyr. Det er ikke opplyst om symptomer på funksjonssvikt som tilstopninger/tilbakeslag eller lekkasjer, og rørenes funksjon er med bakgrunn i dette vurdert som tilfredsstillende. Rørene er fra antatt byggeår og er da rundt 43 år, og er i slutten av anbefalt brukstid. Anbefalt brukstid på denne type rør er ca 50 år, og en utskiftning bør planlegges.

Vanninnlegg

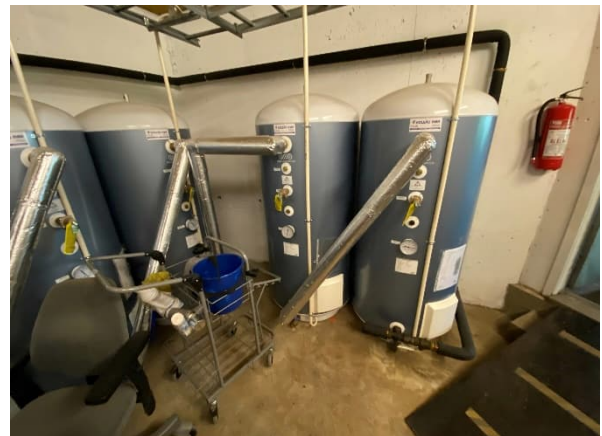
Felles varmtvann i blokker

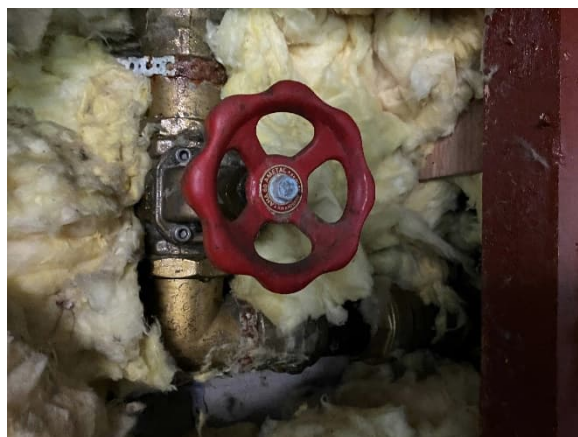
Eldre stoppekran

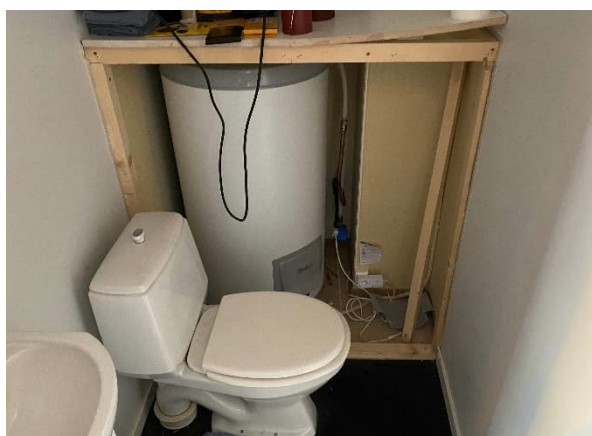
Interne VV beredere i småhus

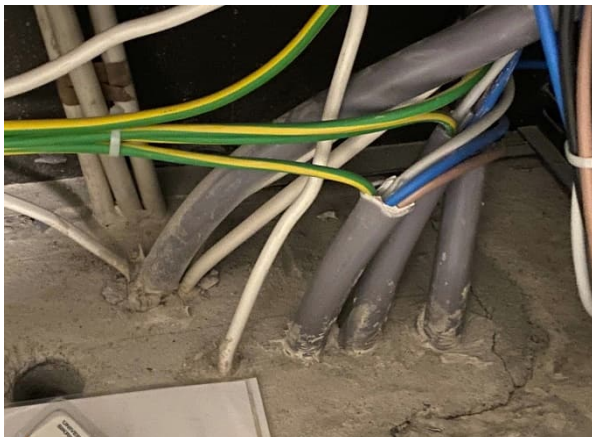
Nyere inntakskabel, og i blokker er hovedtavler blitt oppgradert til automater i 2022. Oppgraderingen øker sikkerhetsnivået, og senker vedlikeholdskostnader i årene fremover. Rekkehusenes elektriske anlegg ligger inne i den enkelte boenhet. Tilsyn og vedlikehold av dette tilfaller den enkelte andelseier. Det kan likevel være hensiktsmessig å gjøre enkelte tiltak i fellesskap eller hente inn felles tilbud til andelseierne. Et høyt sikkerhetsnivå i det elektriske anlegget gagnar alle. Lovpålagt el-kontroll anbefales utført.

Nyere inntakskabel

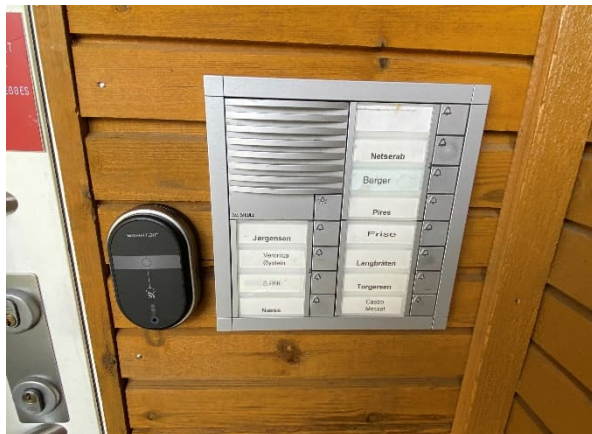
Det er installert porttelefonanlegg av typen SIEDLE som er i god stand. Det er opplyst om at anlegget er 8 -10 år gammelt. Forventet brukstid på et slikt anlegg er ca 20 år. Det er også installert brikkesystem, som er av antatt nyere dato.

Porttelefon

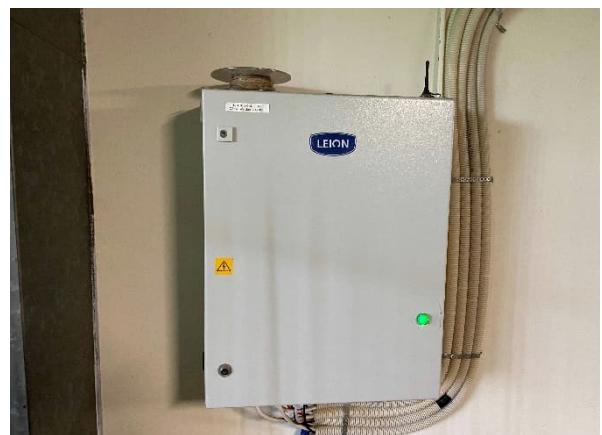
Det er installert anlegg for katodisk beskyttelse i parkerings kjeller. Kontroll av anlegget skjer online, og er opplyst å fungere som prosjektert.

Underfordeling til katodisk beskyttelse

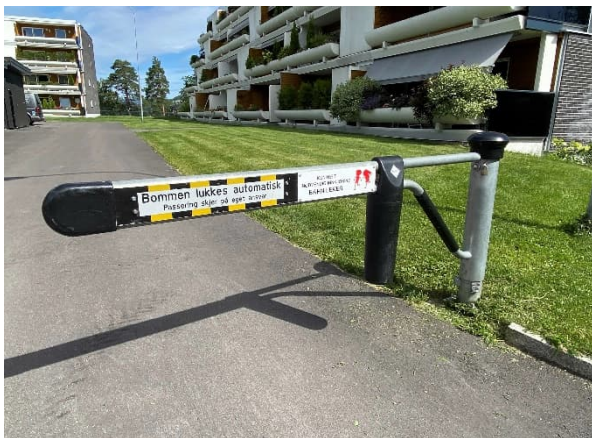
Det er adgangsbegrensning med bom, til internveier. Bom er er signalmerket, og i antatt god stand.

Internveier med bombegrensninger
